ETT VRAK MED KALK OCH TIMMER I LASTEN

Utökad marinarkeologisk utredning av fartygslämning RAÄ Karlshamn 46
vid norra Boön, Karlshamn

Arkeologisk utredning
Karlshamns socken
Karlshamns kommun
Blekinge län

Ett vrak med kalk och timmer i lasten
Utökad marinarknologisk utredning av fartygslämning RAÅ Karlshamn 46
vid norra Boön, Karlshamn
Arkeologisk utredning
Karlshamns socken
Karlshamns kommun
Blekinge län
Nordic Maritime Group rapport 2017:19
Jens Lindström

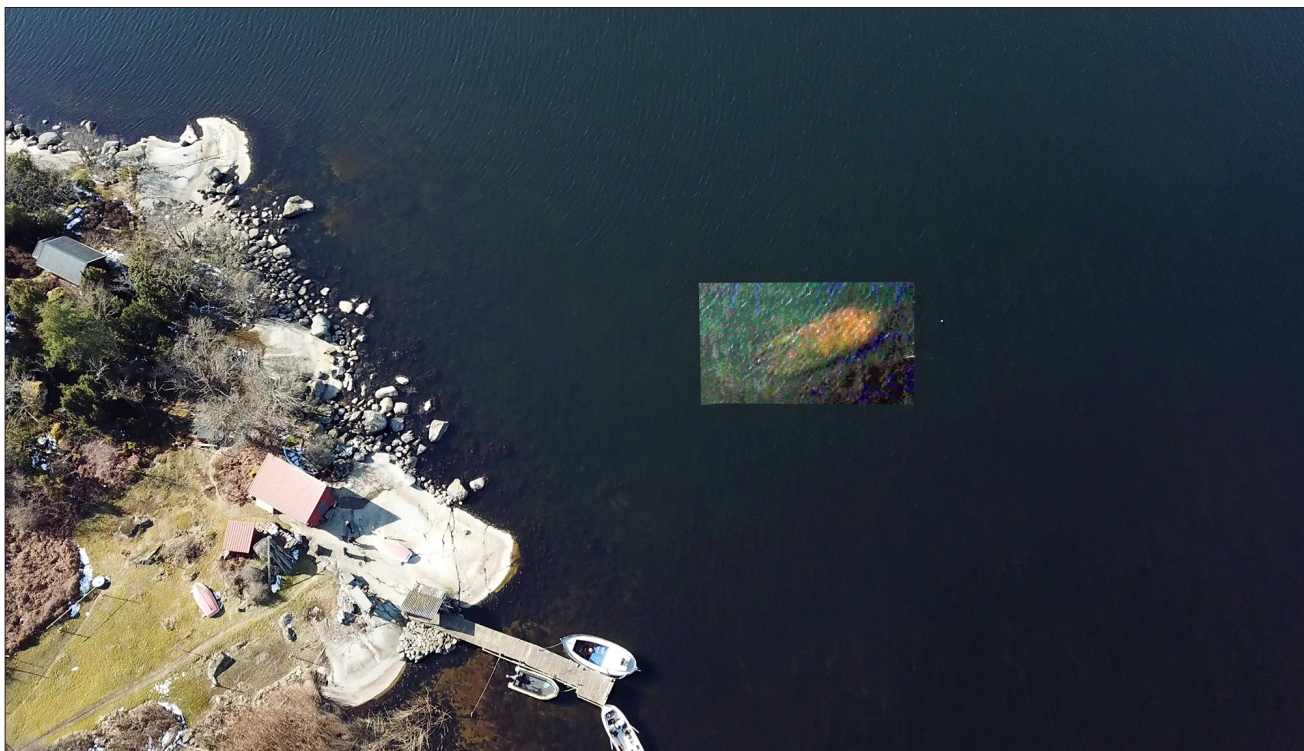
Figur 5. Flygfoto taget med drönare från cirka 70 meters höjd. En ruta runt vraket har bildförstärkts så att vraket skall framträda tydligare. Fotot är taget mot väster. Foto: Jens Lindström/NMG.

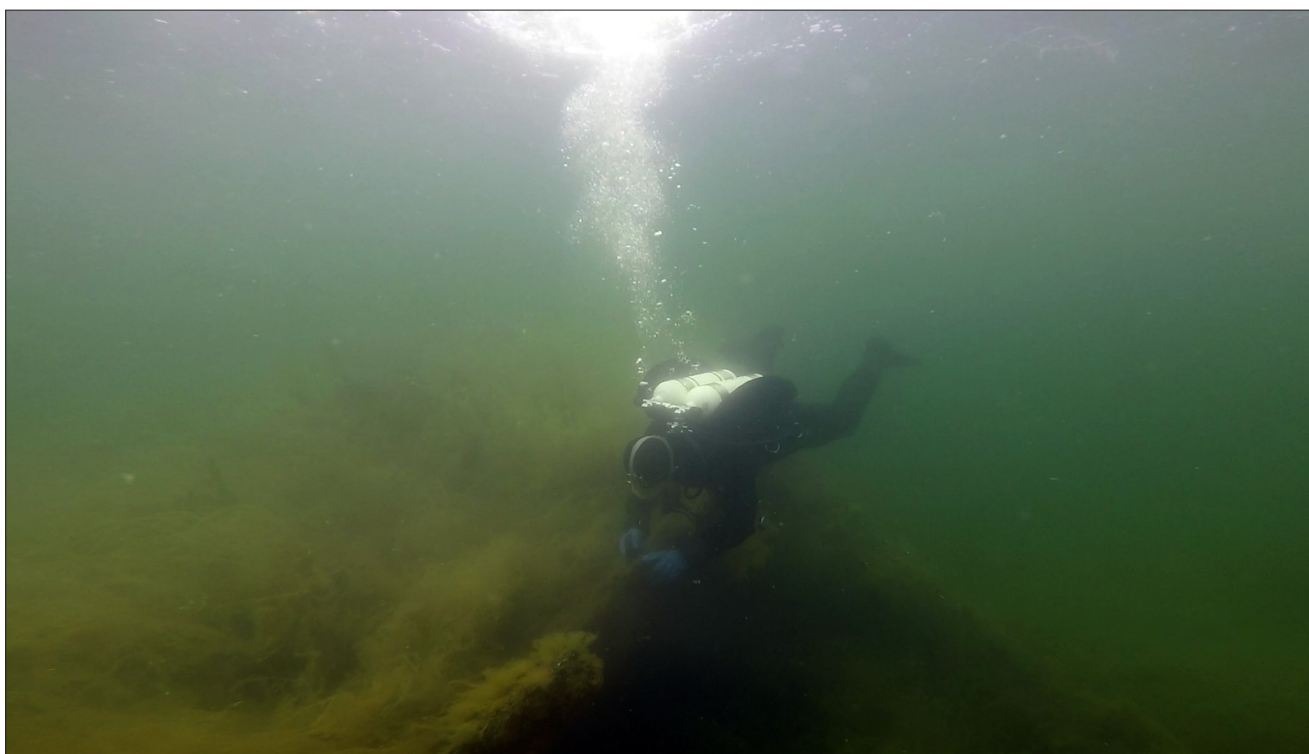
Figur 6. I juni 2017 täcktes hela vraket av gröna fintrådiga grönalger vilket gjorde det svårt att se några detaljer på vraket. Foto: Mikael Björk.

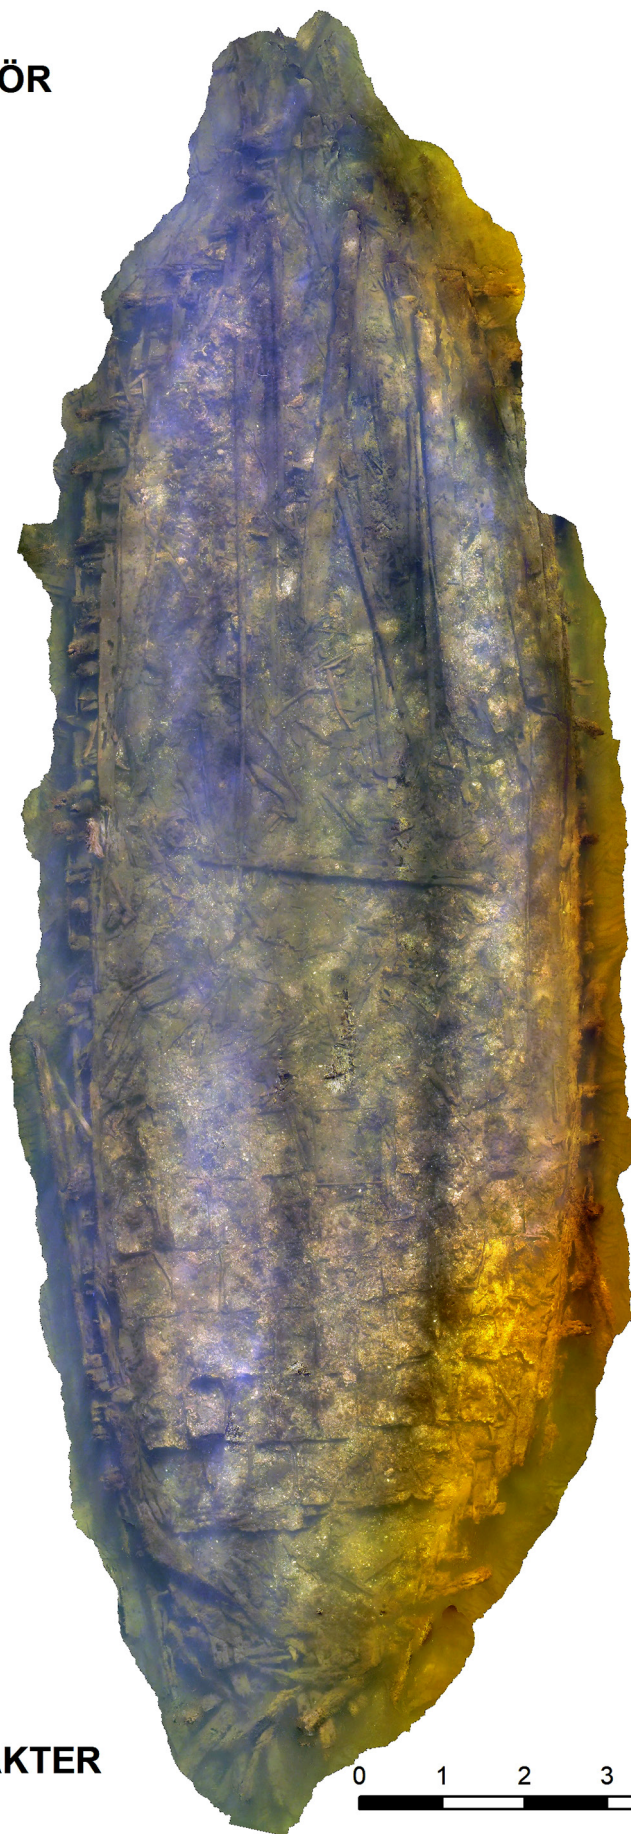
Figur 7. Fotogrammatisk översiktsplan över vraket RAÄ Karlshamn 46. Åktern pekar mot norr. Fotoplan: Jens Lindström/NMG.

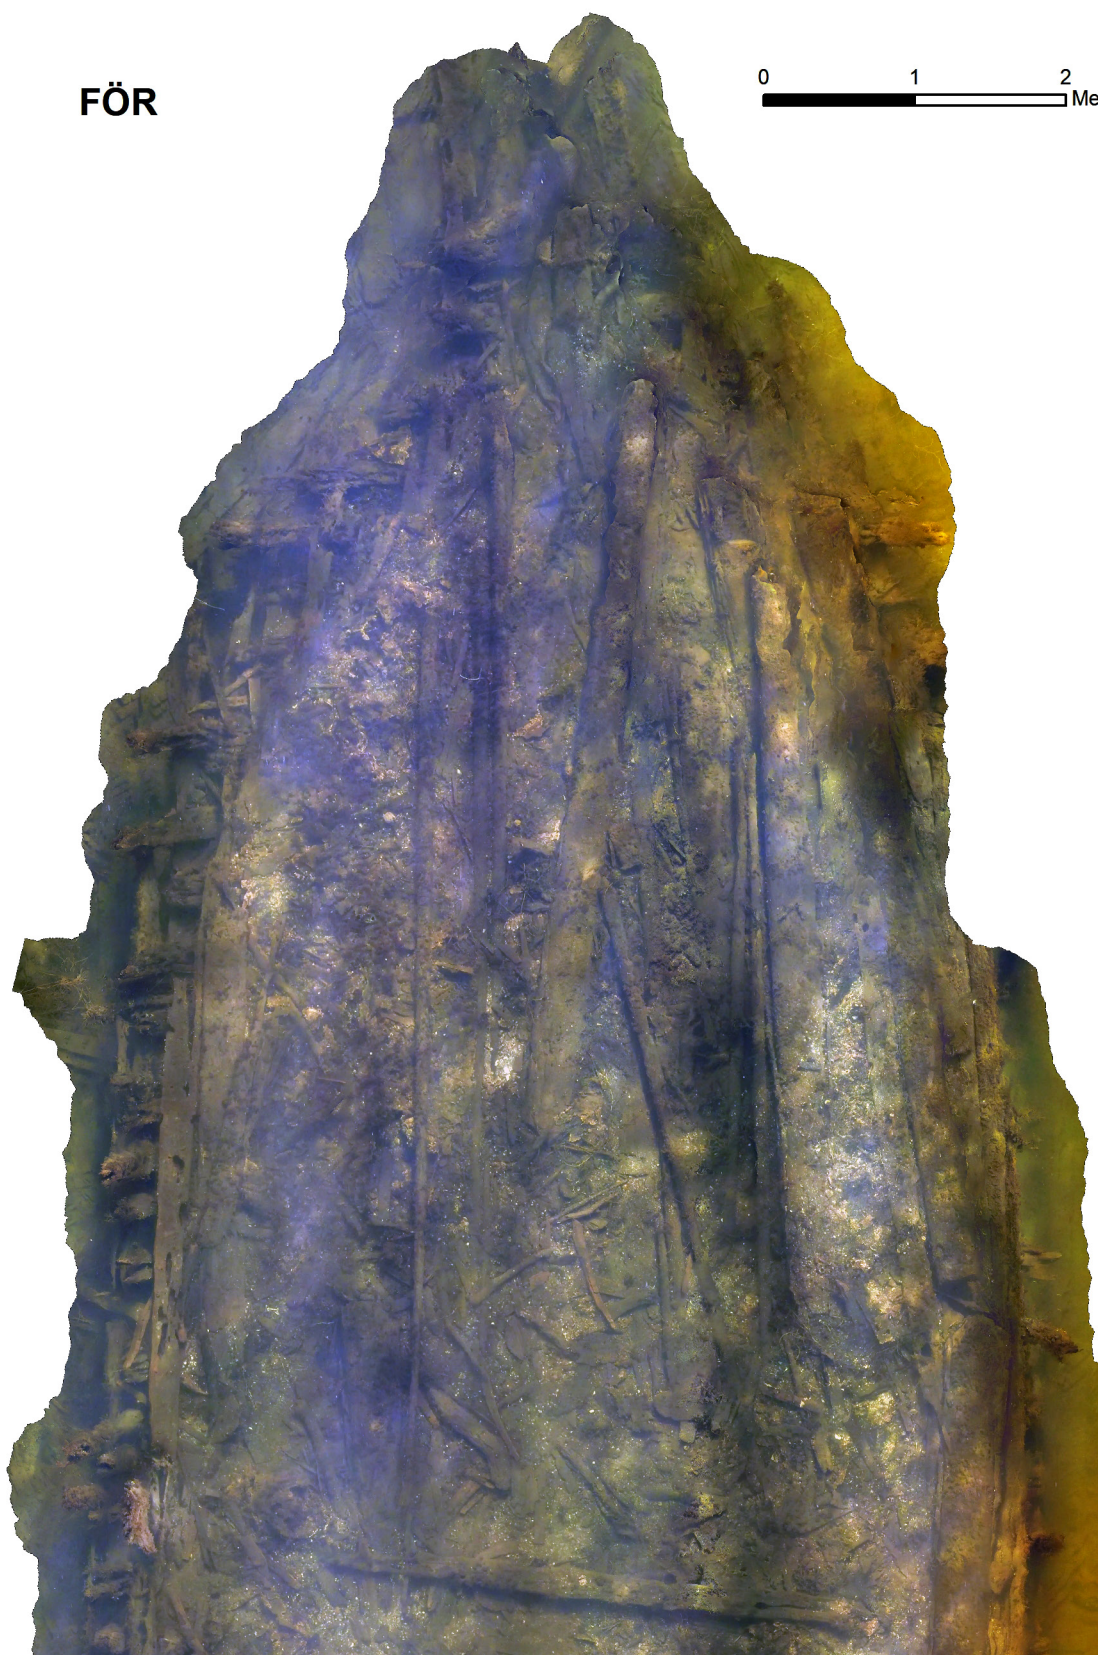
Figur 8.1 den förliga och högra (styre-
bord) delen av vraket kan man
skönja delar av timmerlasten. De
vita "fläckarna" utgörs av kalk. Fo-
toplan: Jens Lindström/NMG.

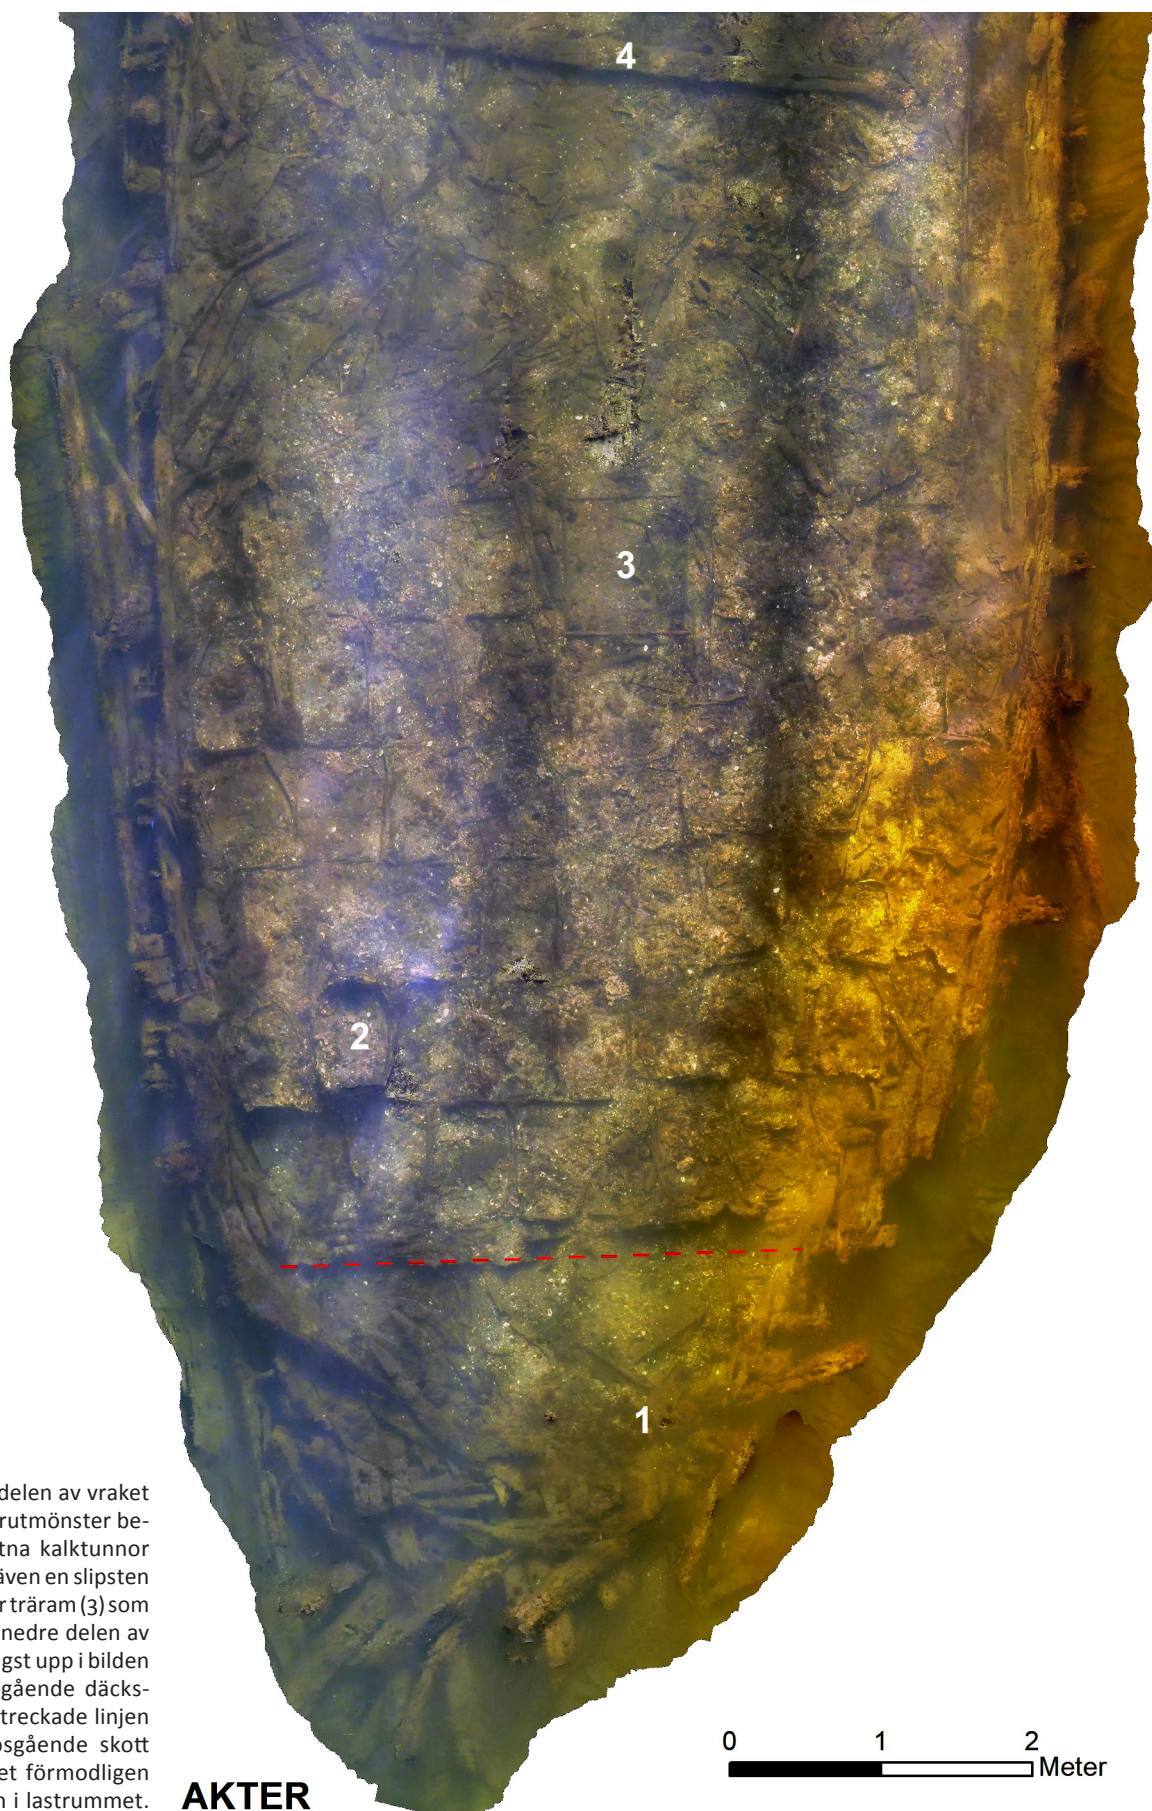
Vid dykningarna i april 2018 då det mesta av vegetationen på vraket var borta framkom många detaljer som inte noterats tidigare. Framförallt blev det nu tydligt hur lasten av kalk förvarats ombord. I den aktre halvan av vraket framträdde ett rutmönster bestående av delvis nedbrutna trätunnor innehållandes kalk. Rutmönstret skapades av att de liggande och tätt packade trätunnorna hade eroderat så att man såg tunnorna i genomskäring (figur 9). Ett skott, dvs. en rumslig avdelare, bestående av stående plankor noterades i den aktre delen av fartyget mellan de tätt packade kalktunnorna och aktern (se röd streckad linje i figur 9).

Figur 9. I den akte delen av vraket framträder ett vagt rutmönster bestående av nedbrutna kalktunnor (2). Här påträffades även en slipsten (1) och en rektangulär träram (3) som förmodligen är den nedre delen av ett pumpschakt. Längst upp i bilden syns en tvärskeppsgående däcksbalk (4). Den röda streckade linjen visar ett tvärskeppsgående skott (rumsavdelare) vilket förmodligen är den akte väggen i lastrummet. Fotoplan: Jens Lindström/NMG.

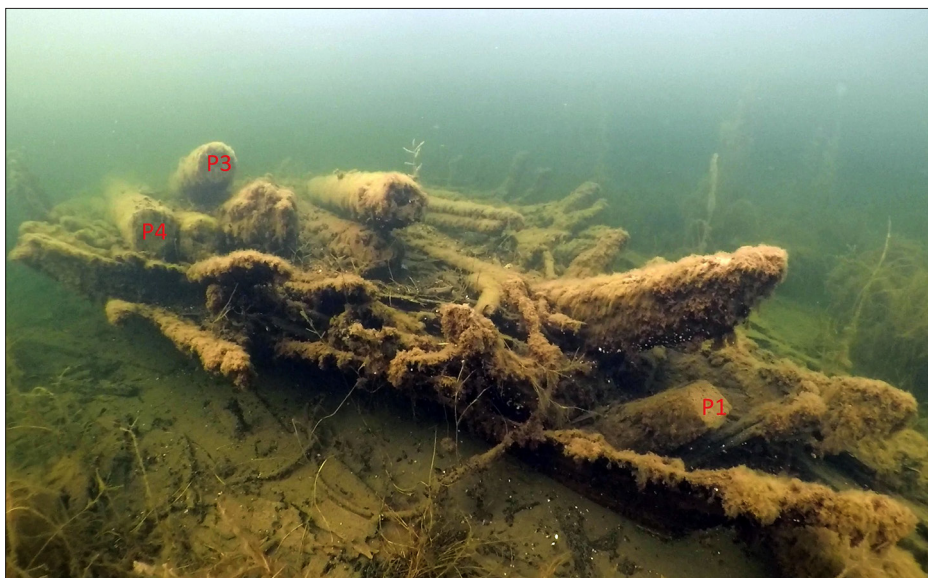
Figur 10. Bilden är tagen snett framför vraket strax utanför styrbords-sidan. De röda siffrorna markerar provtagningsplatserna för de dendroprover som togs i november 2017. Siffran P1 markerar änden på kölen där förstäven en gång suttit och ovanför den sticker kölsvinet fram. Notera även de kraftiga furutimren (P3 och P4) som utgör en del av lasten. Dendroprov 2 (P2) togs från ett löst liggande spant som låg på botten strax utanför vrakets styrbordssida Foto: Mikael Björk.

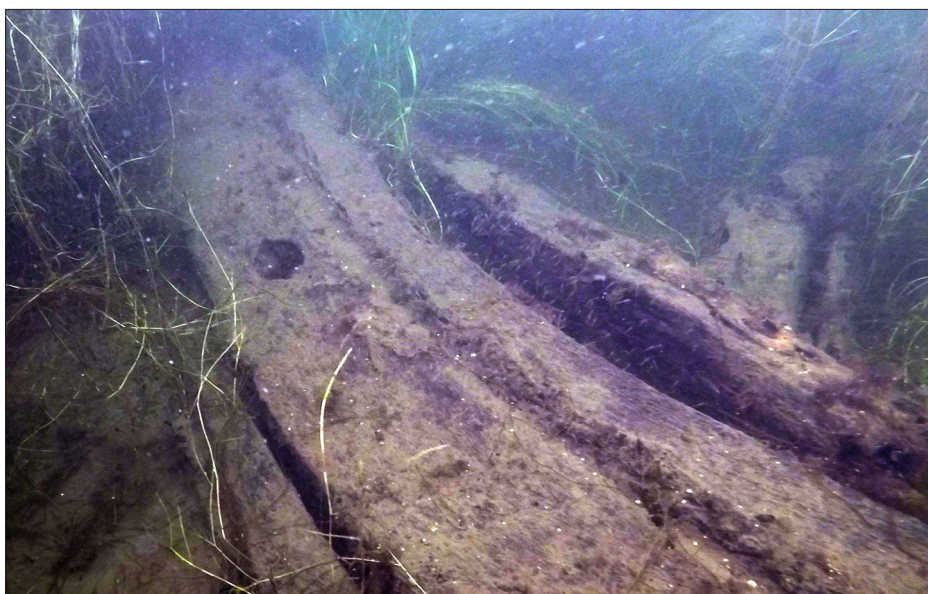
Ingen av vrakets stävar sitter på plats men förstäven ligger utfallen på botten framför fören. Akterstäven har inte påträffats men det är möjligt att den ligger

Figur 11. På botten framför vraket ligger den utfallna förstäven och dess längd uppgår till cirka fyra meter. Notera det omgivande sjögräset. Foto: Maija Huttunen/NMG.

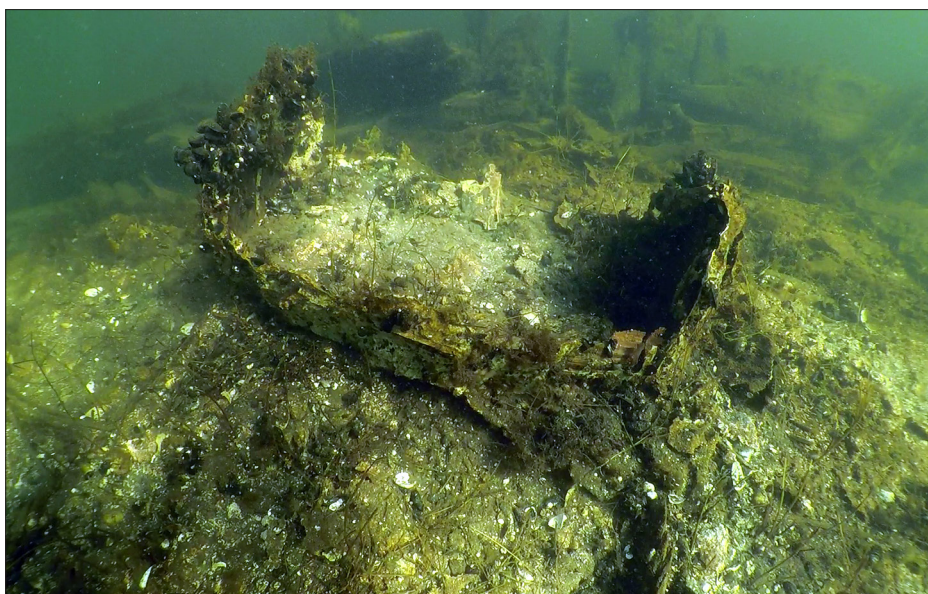
Figur 12. Här syns en tunna i den akre delen av vraket som har varit full av kalk men som nu nästan helt vittrat sönder. Det är den för-stelnade kalken som håller ihop de mycket fragmentariska trädelarna. Tunnan är även utmärkt vid siffran 2 i figur 9. Foto: Jens Lindström/NMG.

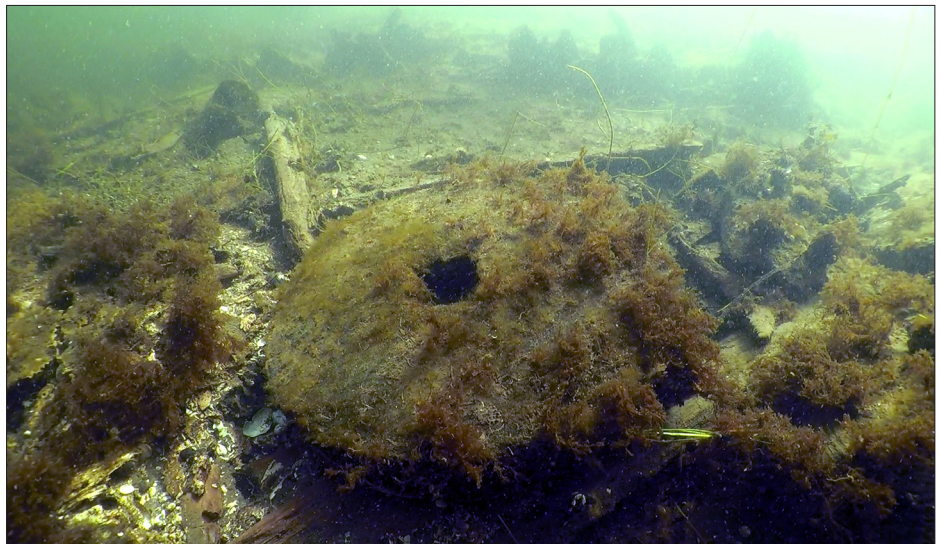
Figur 13. Akter om lastrummets vägg ligger denna slipsten med kvadratisk genomgående hål. Slipstenen finns utmärkt vid siffran 1 i figur 9. Foto: Jens Lindström/NMG.

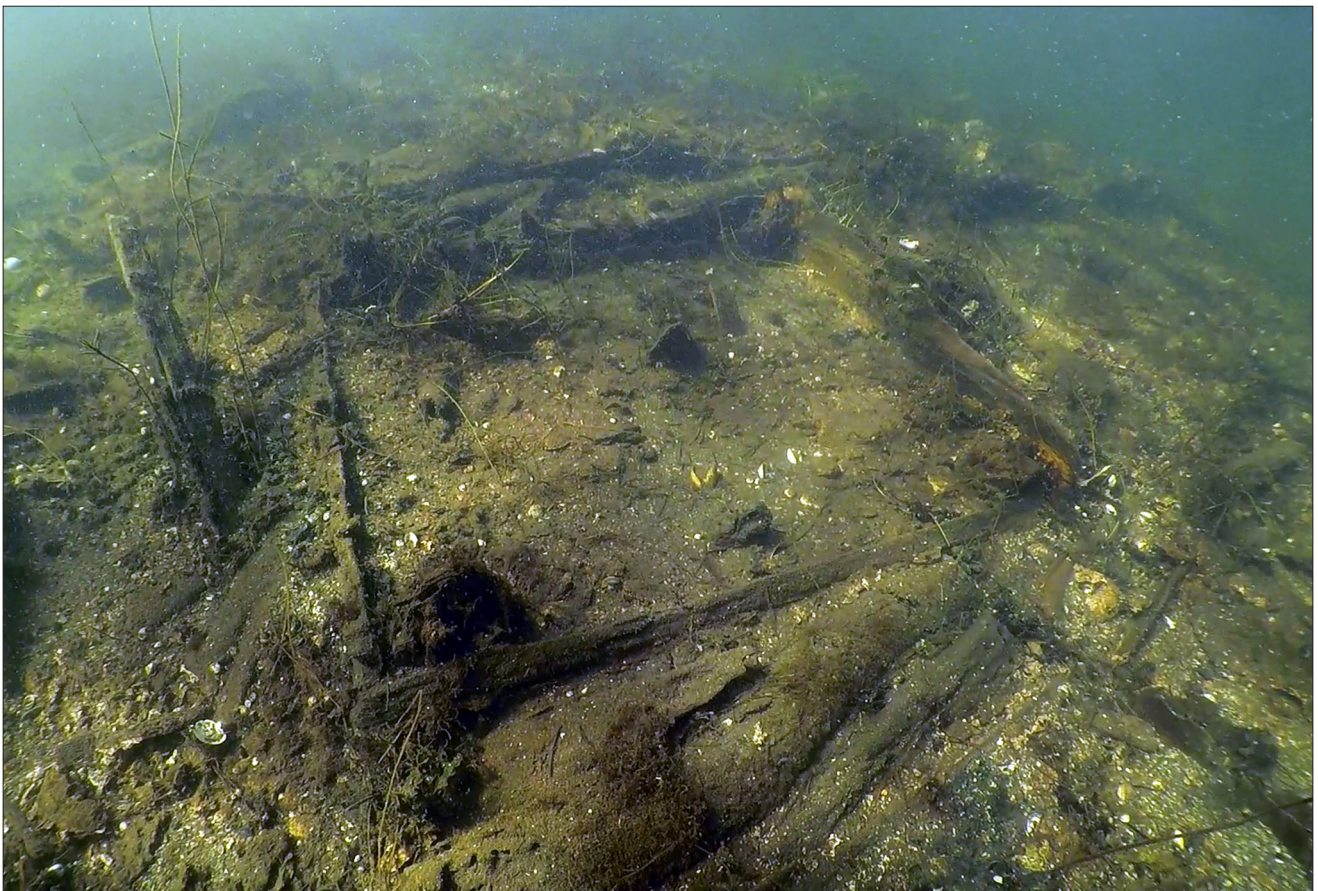
Figur 14. Cirka sju meter för om aktern finns denna trärsarg centralt placerad i vraket. Ramen mäter 80x90 centimeter och den är förmodligen en del av ett av fartygens pumpschakt. På insidan av varje hörn finns en vertikalt stående stolpe. Denna finns även med på planen i figur 9 (nr 3) Foto: Jens Lindström/NMG.

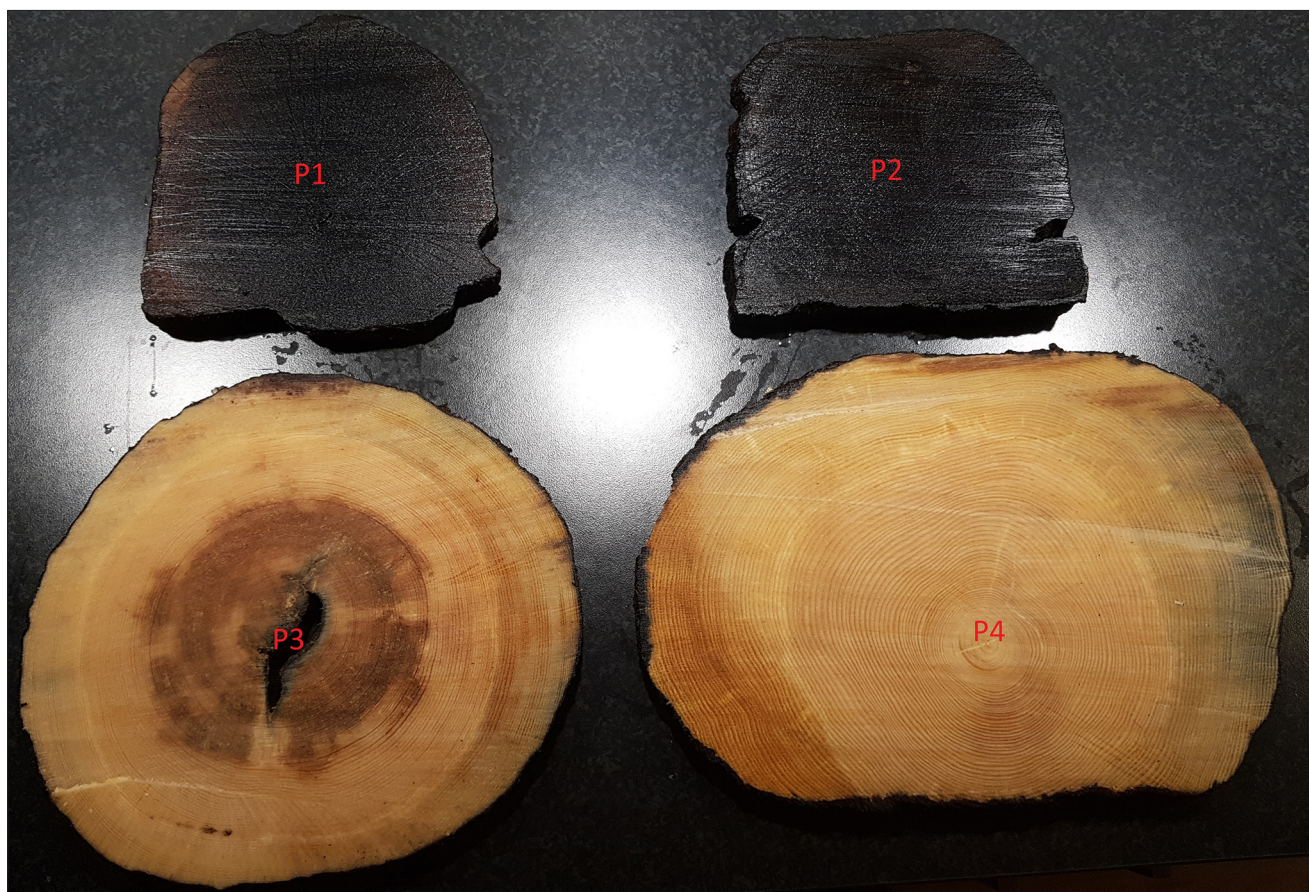
Figur 15. Här är de fyra dendroproverna som togs från vraket i november 2017 innan de skickades iväg på analys. De stora ljusa proverna är från furutimren som antagligen varit en del av fartygets last. Samtliga prover på bilden gick att datera. Foto: Jens Lindström/NM

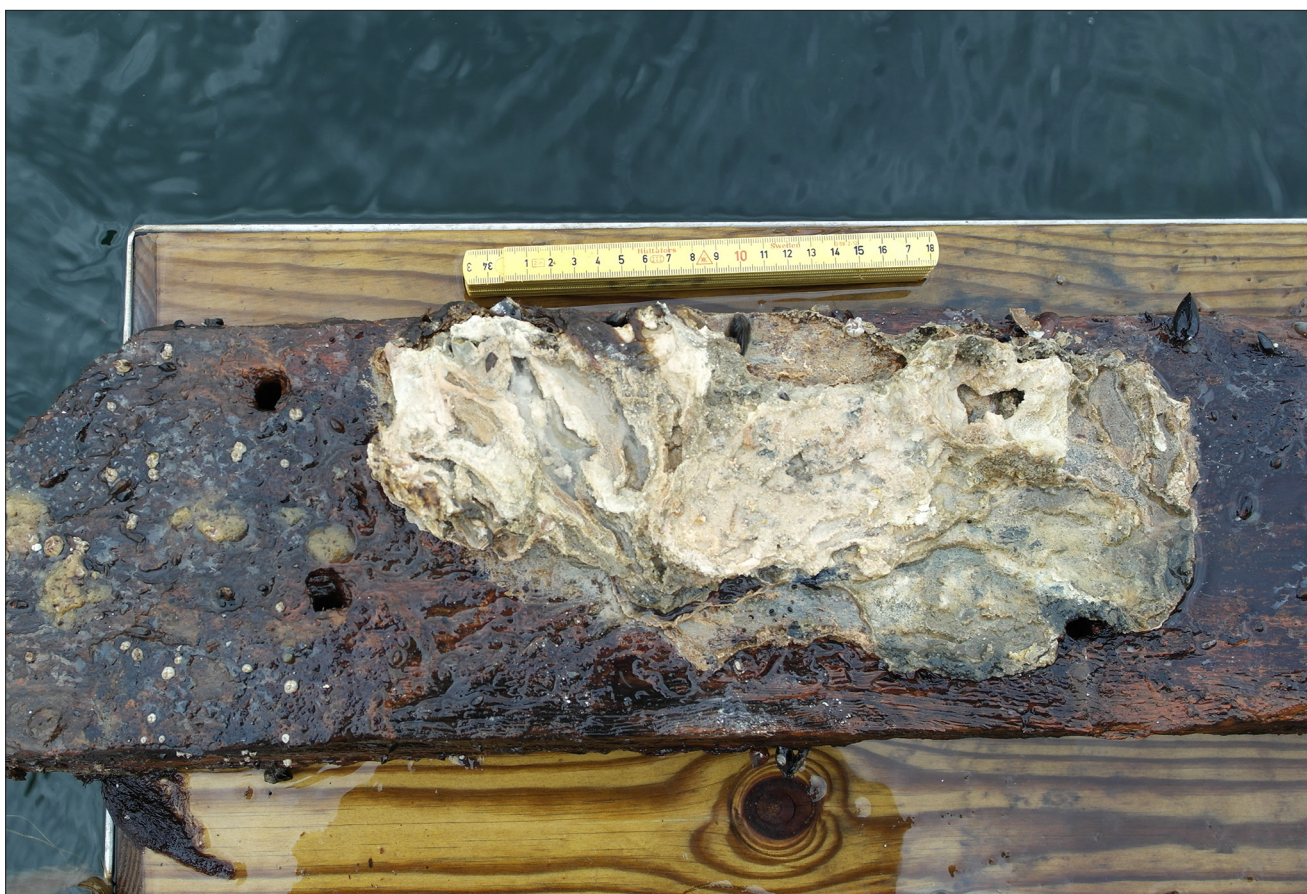
I samband med den första utredningen som gjordes på vraket i juni 2017 togs ett prov av den vita substansen som då misstänktes vara kalk. Provet skickades till SGU (Sveriges geologiska undersökningar) i Uppsala för analys och efter granskning i mikroskop kunde det konstateras att det innehöll skalfragment, dock oklart från vilket djur eftersom det bara var små platta bitar utan strukturer. De fossila

Figur 16. Här syns den vita substansen som i samband med utredningen i juni 2017 skickades på analys och som visade sig vara kalk. Foto: Jens Lindström/NMG.
