AVGRÄNSNING AV MEDELTIDA PÅLANLÄGGNING VID RAGNHILDSBORG

MARINARKEOLOGISK FÖRUNDERSÖKNING AV MEDELTIDA PÅLANLÄGGNING I
LINASUNDET VID SLOTTSHOLMEN I MÄLAREN, SÖDERTÄLJE

ARKEOLOGISK FÖRUNDERSÖKNING
SÖDERTÄLJE KOMMUN
STOCKHOLMS LÄN
NMG PROJEKTNR. S-85:2022
JENS LINDSTRÖM

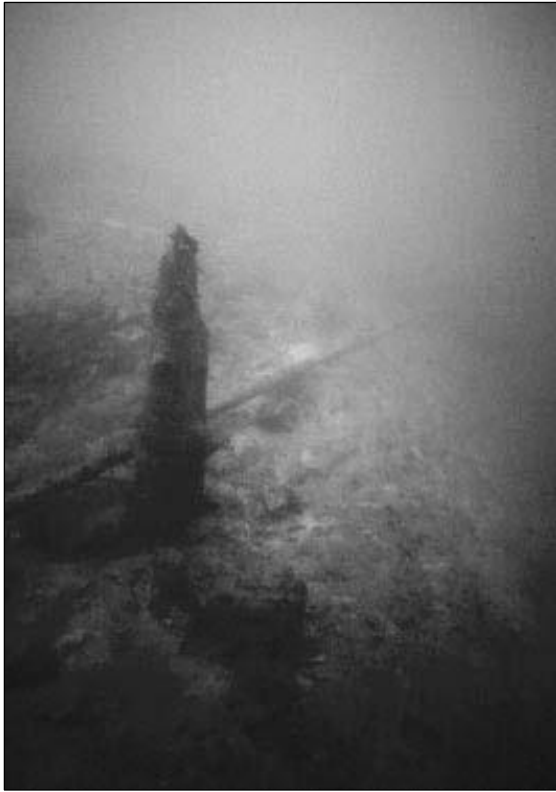
”Sex stycken pålar 10 meter ut från land. 15 cm i diameter, cirka 20 cm höjd över botten. C14-datering 1270–1400 e.Kr. Utgör rester av fast fiske eller möjligen en marin spärr, men det går inte helt säkert att avgöra.”

Figur 4. På bilden syns en av pålarna i pålansamlingen (L2013:6636) som påträffades i maj 2002. Källa: KMR

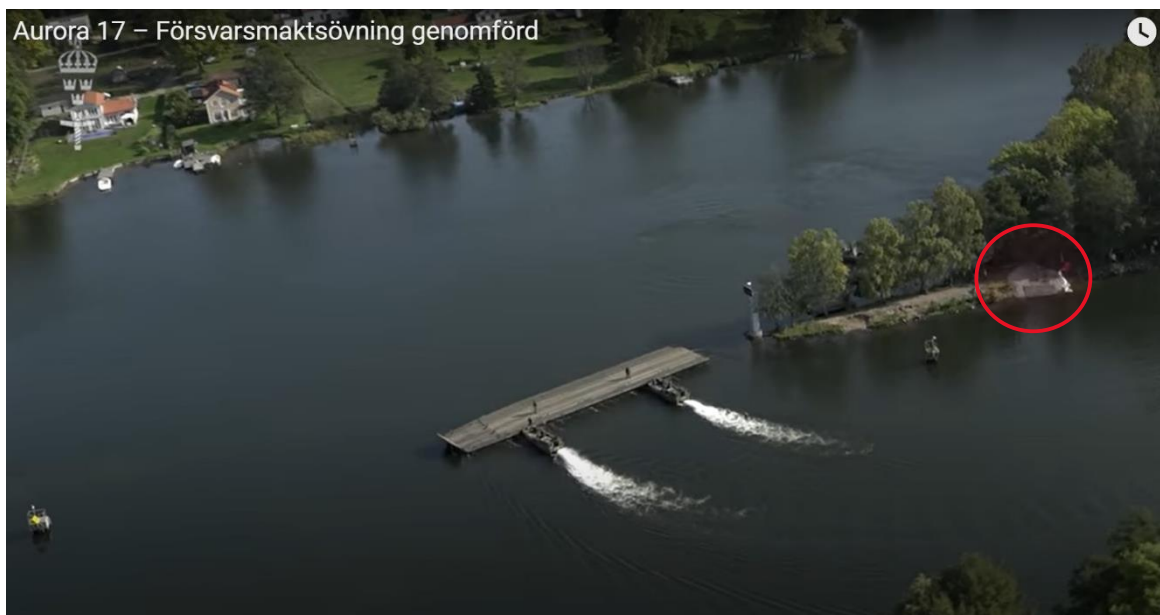
Vid ytterligare googlesökningar på militärövningen *Aurora* 2017 hittades en film på Youtube som visade ett kort klipp på pontonbron över Linasundet. Klippet visar när en sektion av pontonbron bogseras bort från Linasundet. I samma klipp kan man även skimta pontonbronns nyanlagda brohuvud på Slottsholmen. Även om bilden är tagen på långt håll kan man se att det har utförts markarbeten vid, och i anslutning till, det ovan nämnda brohuvudet (Figur 8).

Figur 8. Här ses en sektion av den tillfälliga bron bogseras bort från Linasundet. Den röda cirkeln visar brohuvudet på nordvästra Slotsholmen. Källa: Youtube/ Aurora 17 – Försvarsmaktsövning genomförd
