# FÄLTBESIKTNING OCH ANTIKVARISK BEDÖMNING AV FARTYGSLÄMNINGAR PÅ GOTLAND 2021

Hamra, Anga, Eksta & Fleringe socknar  
Gotland kommun  
Region Gotland

Hamra, Anga, Eksta & Fleringe socknar  
Gotland kommun  
Region Gotland  
Nordic Maritime Group rapport 2021:68  
Jens Lindström

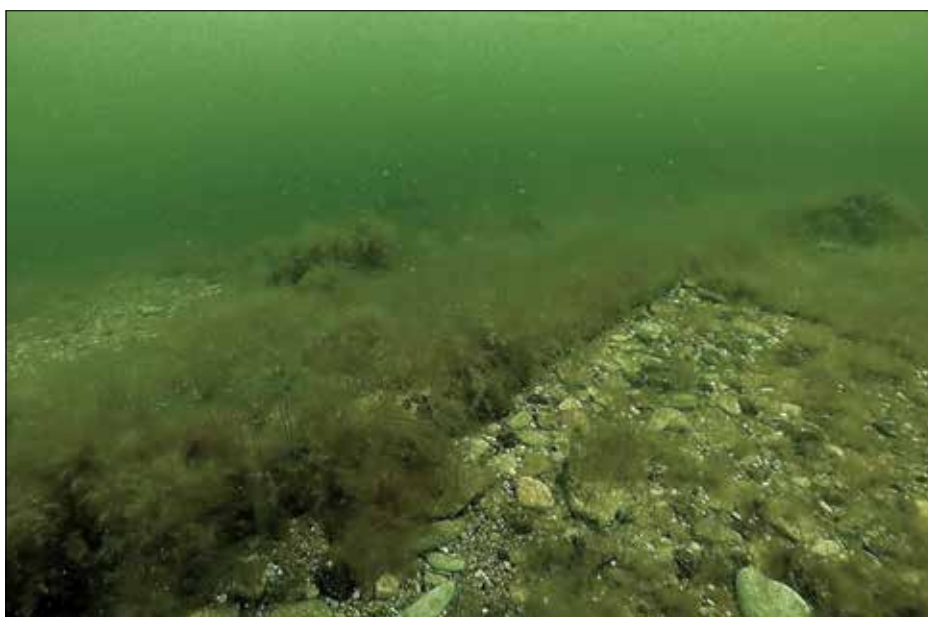
Enligt KMR skulle detta vrak ligga på 5–7 meters djup cirka 400 meter öster om grundet Espebådan som ligger 3 kilometer öster om Hamra på södra Gotland. Sökningarna efter vraket gjordes inledningsvis med side scan sonar men utan att något vrakeko lokaliserades. Vid dykningar på positionen för L1975:6609 i KMR påträffades inga vrakdelar och djupet stämde inte heller med det som anges i beskrivningen. Vid sonarkarteringen noterades fyra indikationer på den västra sidan av grundet och dessa valdes ut för dykbesiktning. Vid en av dessa indikationer påträffades ett 6,3 meter långt och cirka 0,5 meter brett fartygstimmer av ek på åtta meters djup. I området noterades kraftig påväxt av fintrådiga gröna alger på stenar och på det påträffade fartygstimret. På timret, som till hälften var begravt i bottensedimenten, noterades en cirka 4 centimeter bred urgröpt skåra (spunning), som löpte utmed hela dess längd, varför timret tolkades som en del av en akterstäv (figur 2 & 3).

Figur 2. (till vänster) Det avlånga fartygstimret som det såg ut när det påträffades strax väster om grundet Espebådan. Notera den kraftiga påväxten av fintrådiga alger. Foto: Jens Lindström/NMG.

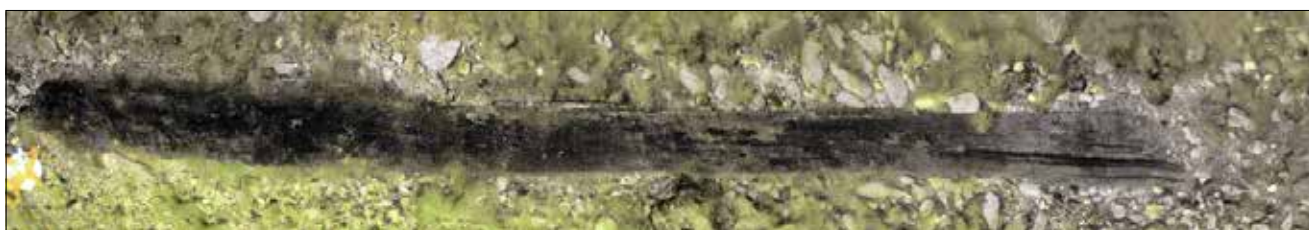
Figur 3. (under) Fotomosaik av samma timmer som ovan fast här rensat från de fintrådiga algerna. Timret, som antas vara en del av en akterstäv, är 6,3 meter långt. Notera den synliga skåran (spunningen) till höger i bild. Foto: Jens Lindström/NMG.

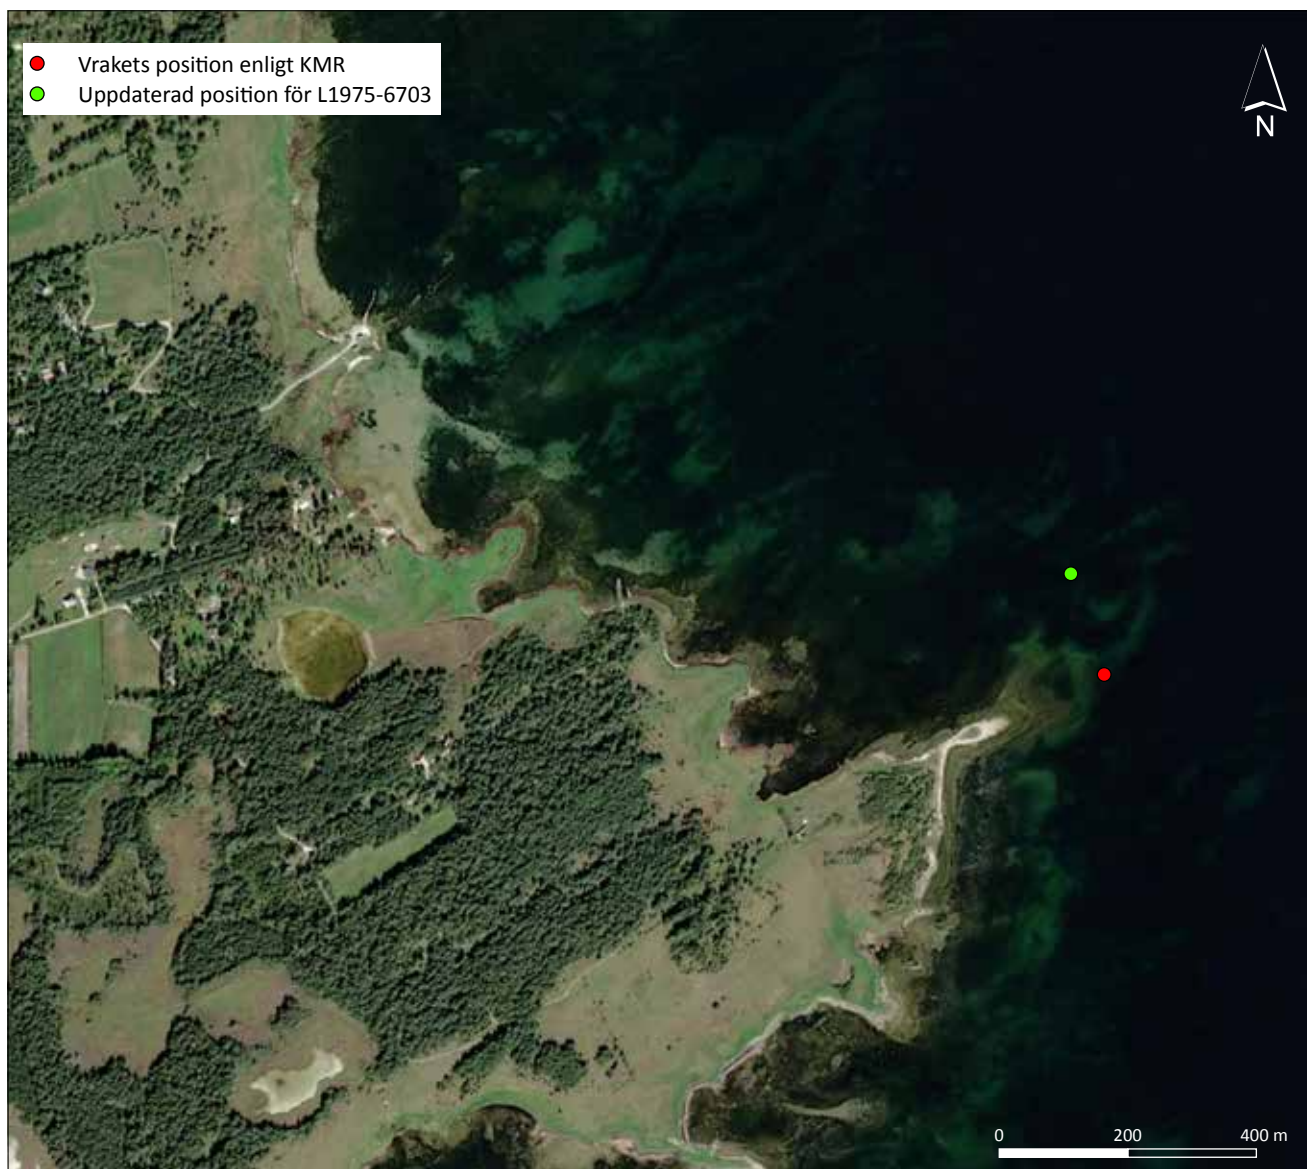
Cirka 150 meter norr om KMR-positionen för L1975:6703 påträffades två kraftiga ektimmer på botten och ytterligare ett tiotal meter norr därom påträffades ett större område med spridda skeppstimmer. De första timren som påträffades var av kraftiga dimensioner och mätte omkring 18x40 centimeter i tvärsnitt och var upp emot 6–7 meter långa. Samtliga timmer som påträffades var kraftigt beväxta med fintrådiga grönalger vilket försvårade dess upptäckt men nere i botten under sanden påträffades välbevarade vrakdelar (figur 7 & 8).

Figur 6. Satellitbild som visar KMR-positionen för L1975:6703 samt vrakets faktiska läge utanför udden Grunnsudd. Karta: ESRI, bearbetad av Jens Lindström/NMG.

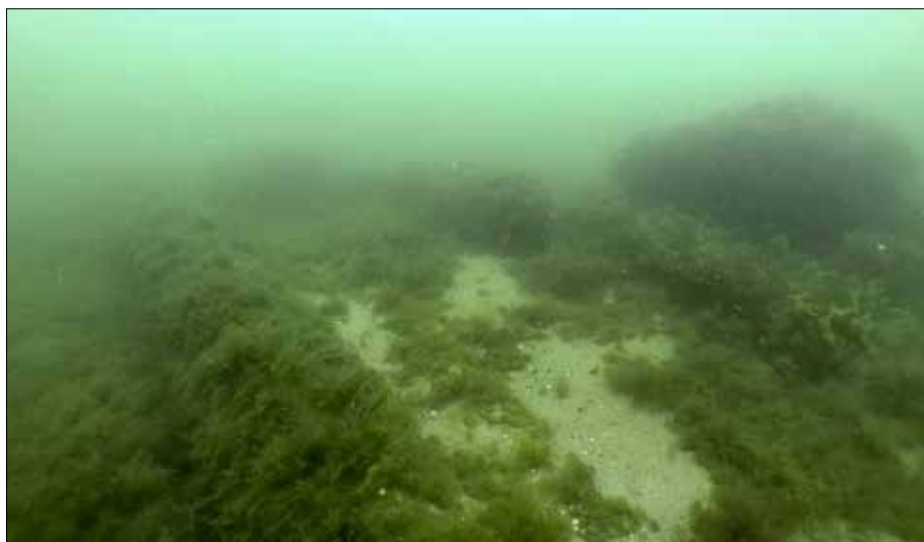
Lämningen, som ligger på mellan 2–3 meters vattendjup, visade sig vara mycket sönderslagen och utspridd över ett cirka 50x50 meter stort område. Vid besiktningstillfället var det inte möjligt att se några sammanhängande skrov-

Figur 7. Vrakdelarna som påträffades var av kraftiga dimensioner men svåra att upptäcka på grund av den kraftiga påväxten av fintrådiga grönalger. Foto: Jens Lindström/NMG.

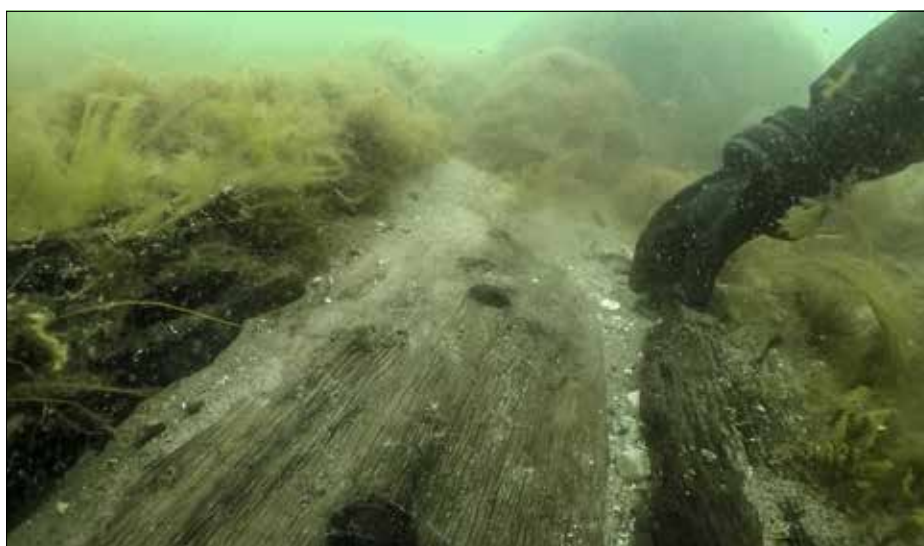
Figur 8. Under alger och sand döljer det sig välbevarade skeppstimmer. Foto: Jens Lindström/NMG.

Vraket förefaller vara helt byggt i ek, på kravell, och av mycket kraftiga dimensioner och uppskattad ursprunglig längd på fartyget bedömdes till 25–40 meter. Förutom grova skeppstimmer påträffades inga andra föremål botten som kunde kopplas till vraket och inga spår av bevarat järn påträffades på vraket varför det redan i fält bedömdes vara äldre än 1850 och troligast 1600-/1700-tal. Två prover för dendrokronologisk analys insamlades från vraket och dessa skickades till Nationella Laboratoriet för Vedanatomi och Dendrokronologi vid Lunds universitet för analys. Båda proverna hade för få årsringar för att kunna ge säkra dateringar. För ett av proven, (dendronr 55941, bilaga 1) som togs från en bordläggningssplanka, angavs ett dateringsförslag till perioden 1632–1656 med proveniensen norra Polen. Dateringen anges dock som osäker men den korrelerar väl med preliminärt antagande gällande vrakets ålder. Proveniensen till norra Polen behöver inte betyda att fartyget byggts i Polen då Sverige importerade stora mängder ek för fartygsbyggnation från Polen under 1600-talet. Trots den osäkra dendrokronologiska dateringen är det troligt att fartyget blev vrak någon gång under

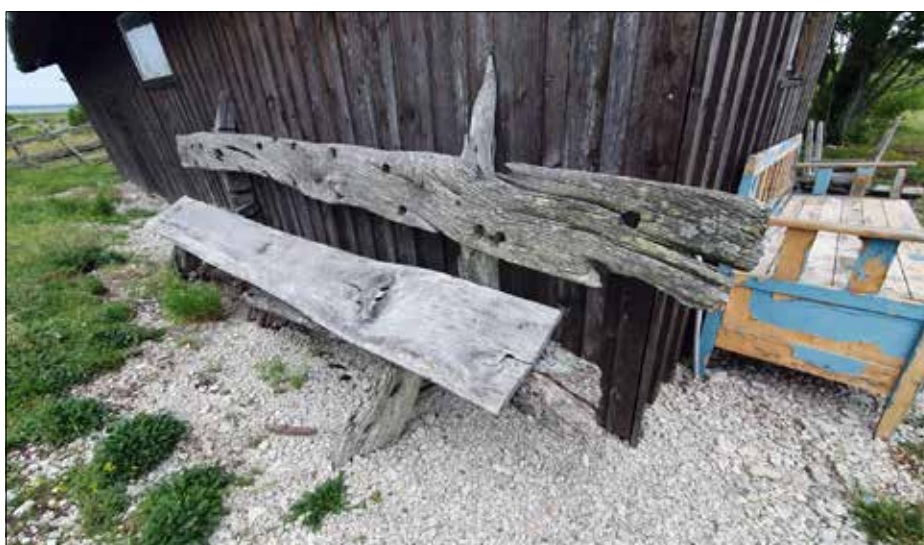
Utanför en strandbod, några hundra meter upp längs den lilla grusväg som leder ut på Grunnsudd, noterades en sittbänk som uppenbarligen var konstruerad av vrakdelar (figur 10). Skicket på de bärgade vrakdelarna tyder på att de bärgats för många år sedan och det är inte osannolikt att bänken byggts av bärgade eller ilandflutna delar från det nu undersökta vraket.

Figur 10. Utanför en strandbod längs vägen upp mot Grunnsudd påträffades denna sittbänk som uppenbart är konstruerad av skeppstimmer. Foto: Jens Lindström/NMG.

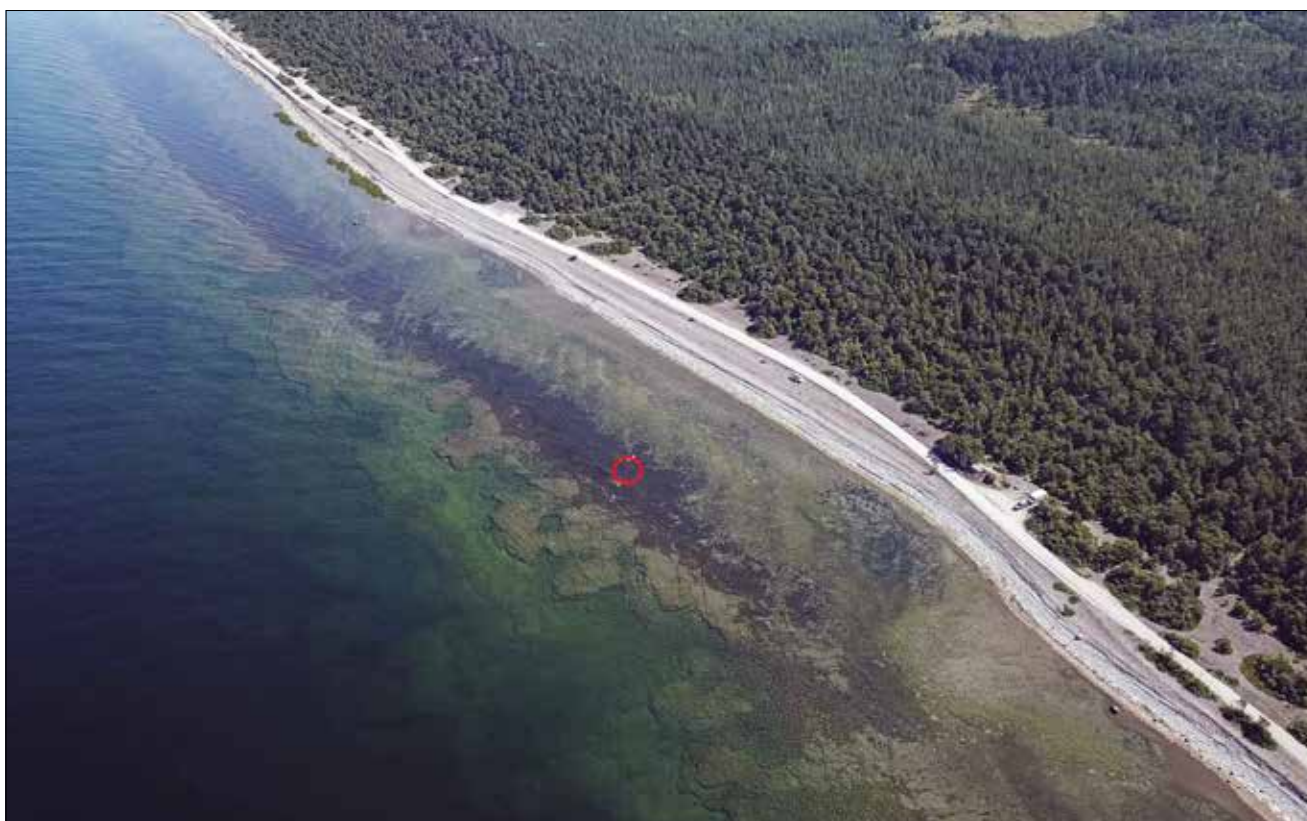
Figur 11. Den röda cirkeln i flygbilden visar KMR-positionen för lämningen L1975:6646 utanför Ekstakusten. Trots omfattande sökinsatser hittades inga spår av någon fartyglämning i området. Foto: Jens Lindström/NMG.

Vraket utanför Ekstakusten var det enda av de fyra vraken som inte kunde lokaliseras. Enligt KMR skulle vattendjupet på vrakplatsen vara omkring två meter men vid KMR-positionen uppmättes vattendjupet till endast 0,5 meter, se röd cirkel i flygbilden i figur 11. På grund av det ringa vattendjupet och det exponerade läget bedömdes förutsättningarna för att lokalisera ett trävrak i området som små, redan innan besiktningen.

Siktdjupet i vattnet var cirka fyra meter och med hjälp av drönare flygfotograferades botten cirka 500 meter norr och söder om KMR-positionen utan att något vrak kunde observeras. Inte heller side scan sonarkartering eller dykning kunde påvisa någon fartyglämning i området. Antingen så är positionen för lämningen fel eller så har ett eventuellt vrak helt brutits ned.

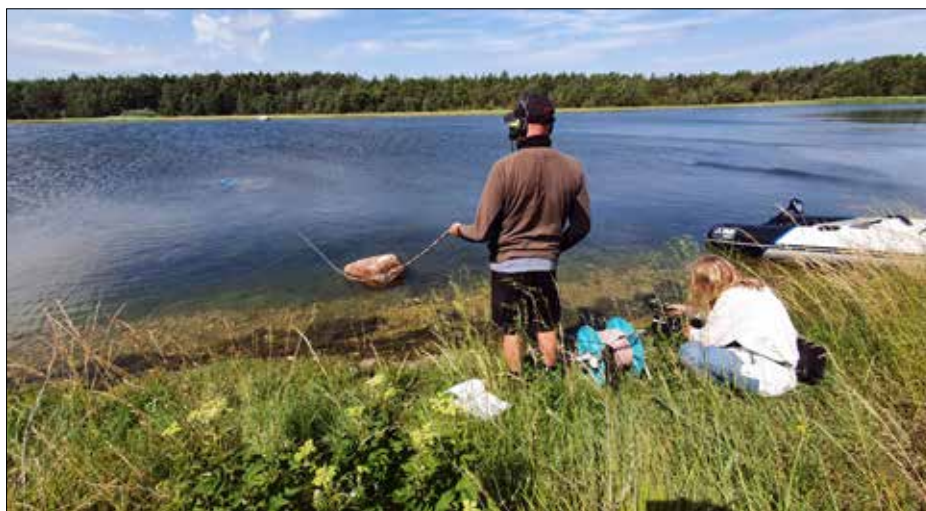
Figur 13. Dykning på vraket inne i viken Hau Gröne pågår. Eftersom vraket låg så strandnära genomfördes dykningarna från land. Foto: Jens Lindström/NMG.

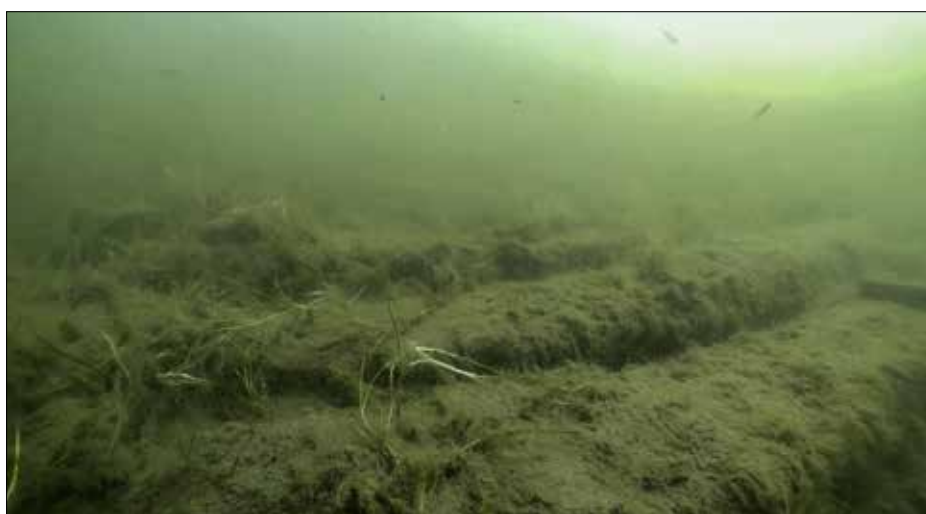
Figur 14. Vraket inne i Hau Gröne gör sig inte särskilt bra på bild. Sikten är begränsad och vrakdelarna täcks med alger och lösa sediment. Foto: Jens Lindström/NMG.

ket ligger i öst–västlig riktning med antingen fören eller aktern in mot land. Både akterstäv och förstäv saknades och det var därför svårt att säga vad som var för eller akter på vraket. Vid dykbesiktningen kunde det konstateras att skrovet är helt byggt av furu på kravell, det vill säga att bordläggningen är lagd kant i kant och inte överlappande som vid klinkbyggnadsteknik. Bordläggningens bredd varierade mellan 17 och 24 centimeter och tjockleken på borden uppmättes till 2–3 centimeter. Bottenstockar påträffades in situ och botten på vraket förefaller vara platt. Bottenstockarna är gjorda av självvuxet virke och är endast grovt tillyxade för att passa in i skrovet och de är fästade i bordläggningen med trädymlingar och spikar även om det mesta av järnet nu har korroderat bort. På och omkring vraket noterades delar av spant och andra skeppstimmer löst liggande på botten. Vattendjupet på vraket varierar mellan 0,5 till 1,5 meter och det är tydligt att de grundare delarna av vraket, som ligger nära land, är sämre bevarade och hårdare åtgångna än de djupare liggande delarna av vraket.

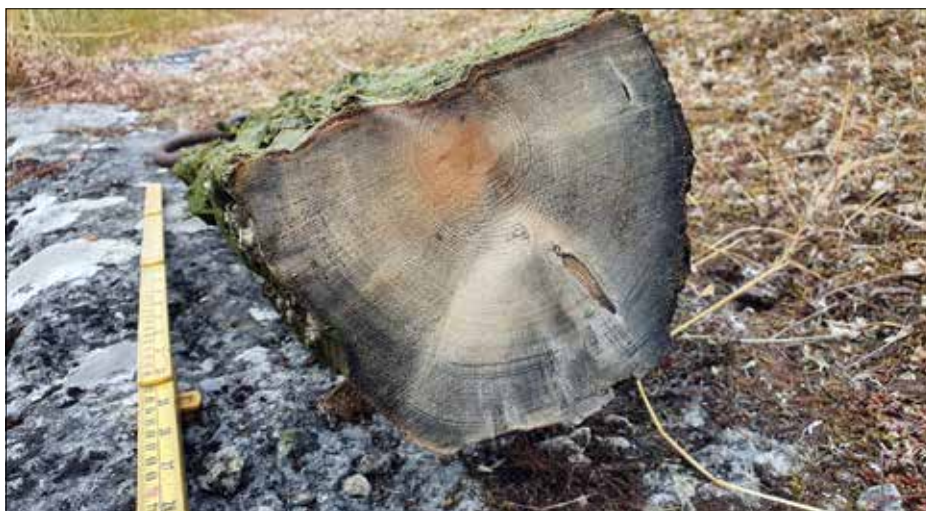
Figur 15. Tack vare att vankanten, det vill säga de yttersta årsringarna, var bevarad på ett av träproverna kunde virkets fällningsår bestämmas till vinterhalvåret 1719/1720. Foto: Jens Lindström/NMG.

Provet från bordläggningen gick inte att datera men det andra provet, som kom från en av vrakets bottenstockar, var daterbart (dendronr 55942, se bilaga 1). Fällningsåret kunde tack vare att virkets vankant var bevarad bestämmas till vinterhalvåret 1719/1720 (figur 15). Proveniensen kunde bestämmas till Gästrikland eller möjligen nedre delen av Dalarna (bilaga 1). Att bedöma hur länge ett fartyg seglat innan det blev vrak är förstås vanskligt att bedöma utan daterbara föremål som hittas ombord på vraket, till exempel mynt, glasflaskor, kritpipor etcetera. Regalskeppet Vasa sjönk som bekant på sin jungfruresa och om ett fartyg förläste genom grundstötning, i en storm eller genom annan olycka, spelar rimlighetsantaganden om en fartygstyps medellivslängd mindre roll. En rimlig medellivslängd för ett fartyg byggt av furu från den första halvan av 1700-talet är 10–20 år beroende på bland annat kvalitén på virket och hur väl fartyget underhållits under sin bruksperiod. I avhandlingen Redare i Roslagen redogörs för roslagsskutors livslängd under 1700- och 1800-talen och där anges att en skonare byggt i furu i mitten av 1800-talet i bästa fall varade upp emot 30 år (G:son Berg 1984:253).
